TiCu Clad[®]

Hockeysticks

- Hockeysticks für Gravitel-Anlagen
- Sichere Stromzuführung bei Verzinkungsanlagen von Stahlbändern
- Korrosionsgeschützte, titanummantelte Kupferschienen
- Reparaturmöglichkeit korrodierter Stromzuführungen

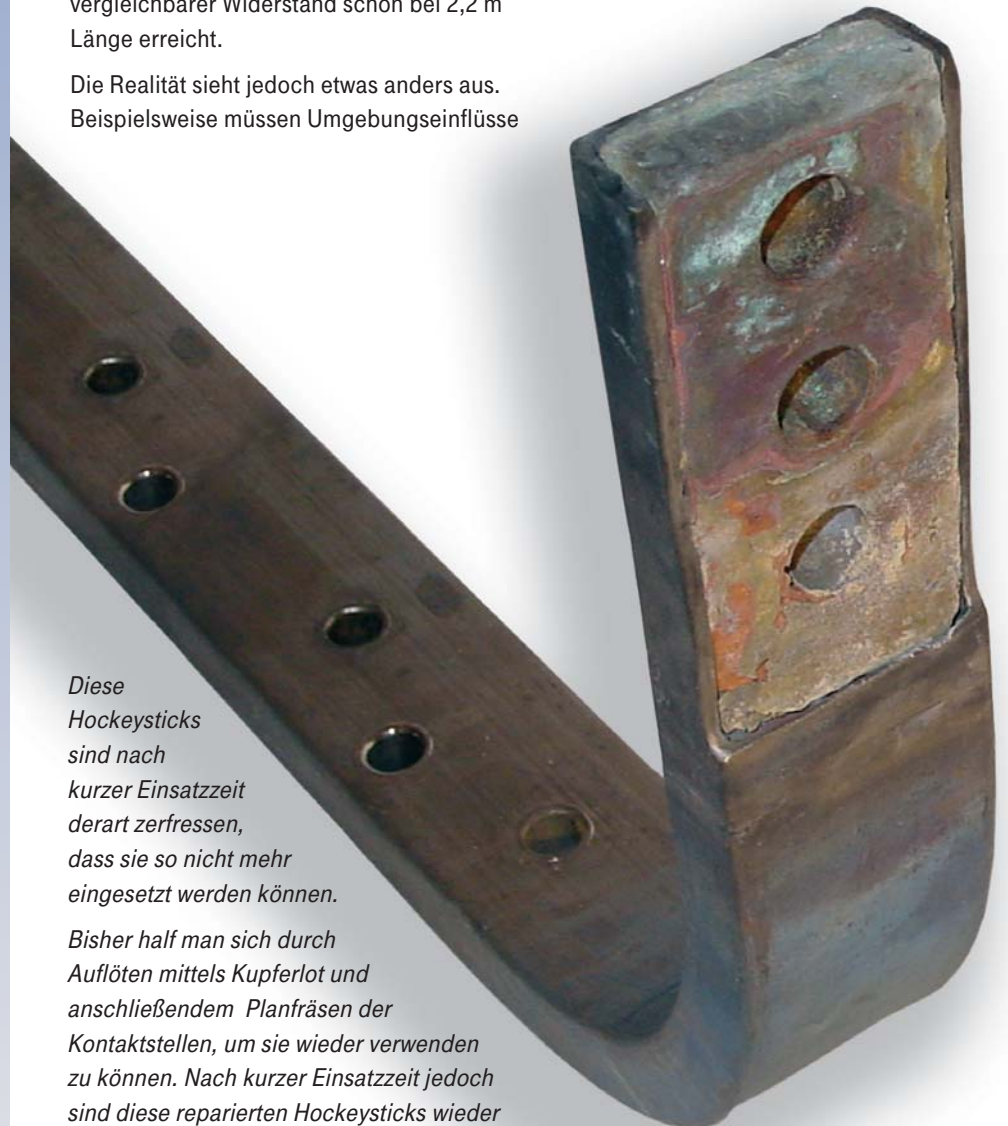
Diese Hockeysticks sind nach kurzer Einsatzzeit derart zerfressen, dass sie so nicht mehr eingesetzt werden können.

Bisher half man sich durch Auflöten mittels Kupferlot und anschließendem Planfräsen der Kontaktstellen, um sie wieder verwenden zu können. Nach kurzer Einsatzzeit jedoch sind diese reparierten Hockeysticks wieder zerfressen und werden, je nach Zustand, wieder repariert oder verschrottet.

Das Kupfer an den Anschlussflächen wird durch Korrosion zerfressen. Die sich daraus ergebenden Punktberührungen an den Kontaktflächen sorgen für schlechte Stromübertragung.

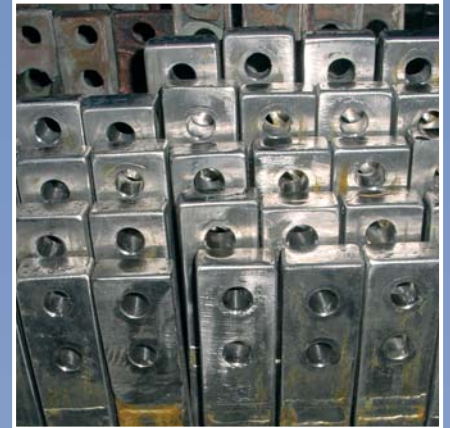
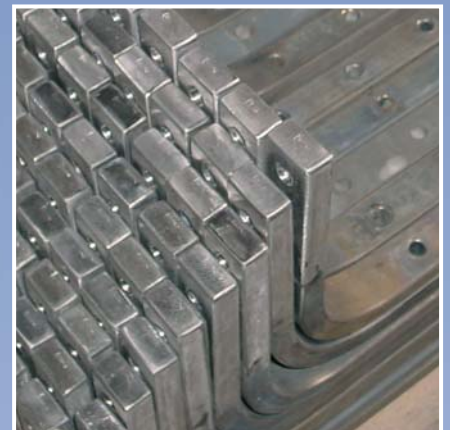
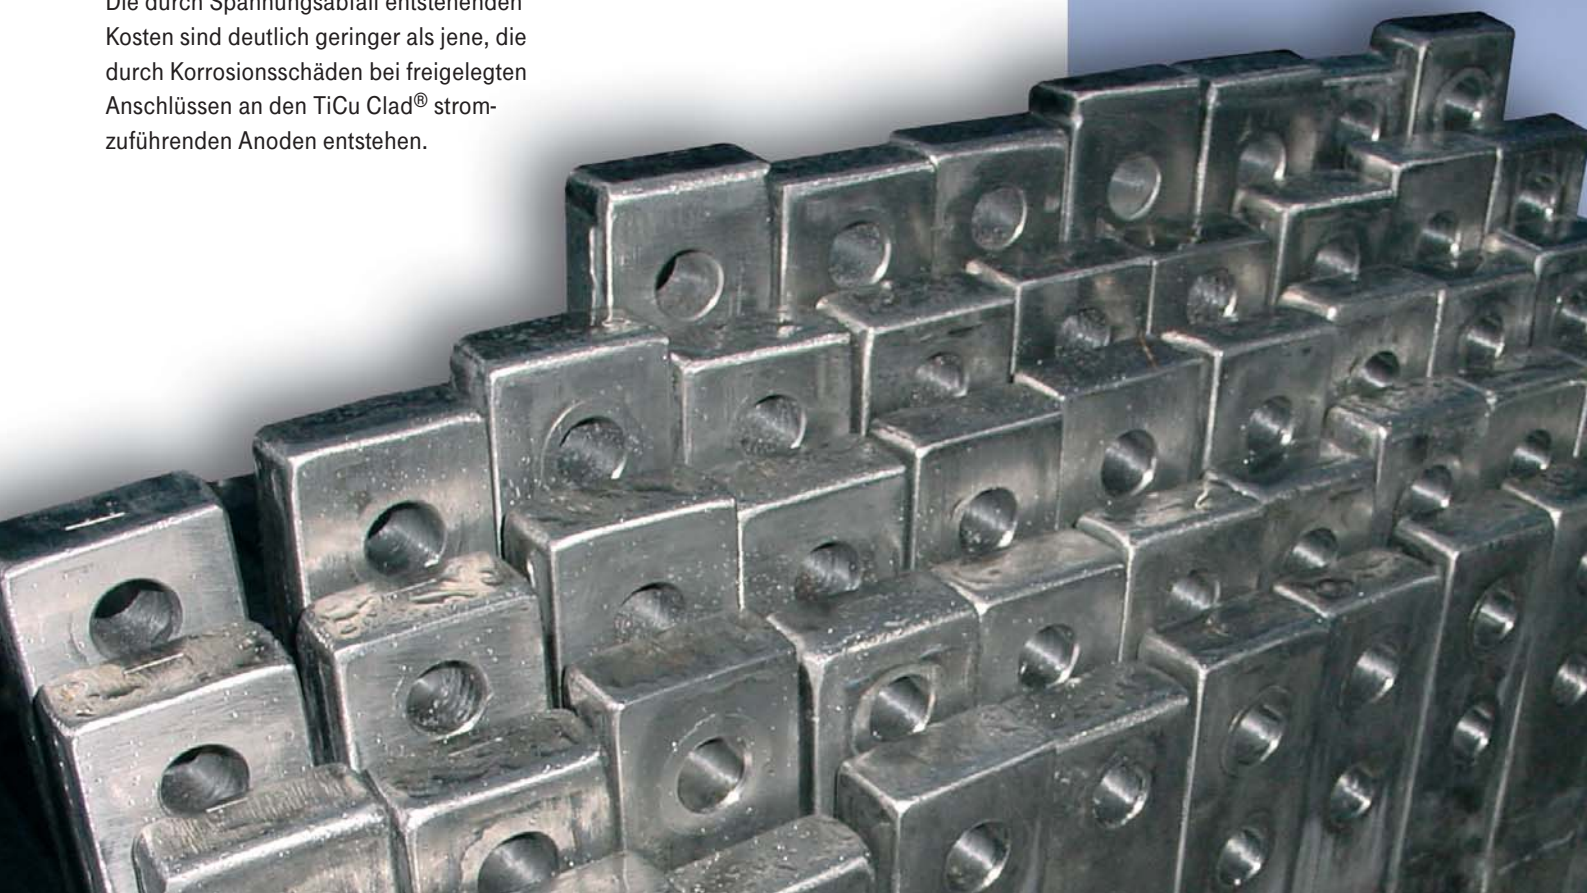
Lassen Sie es nicht soweit kommen.

Zu lange im Einsatz. Jetzt sind die herkömmlichen Hockeysticks nicht mehr reparabel.
